海淀区西北旺镇 4-1-016 (E-1) 地块
集体租赁住房项目
建设用地土壤污染状况初步调查报告

北京国环清华环境工程设计研究院有限公司

2020 年 5 月

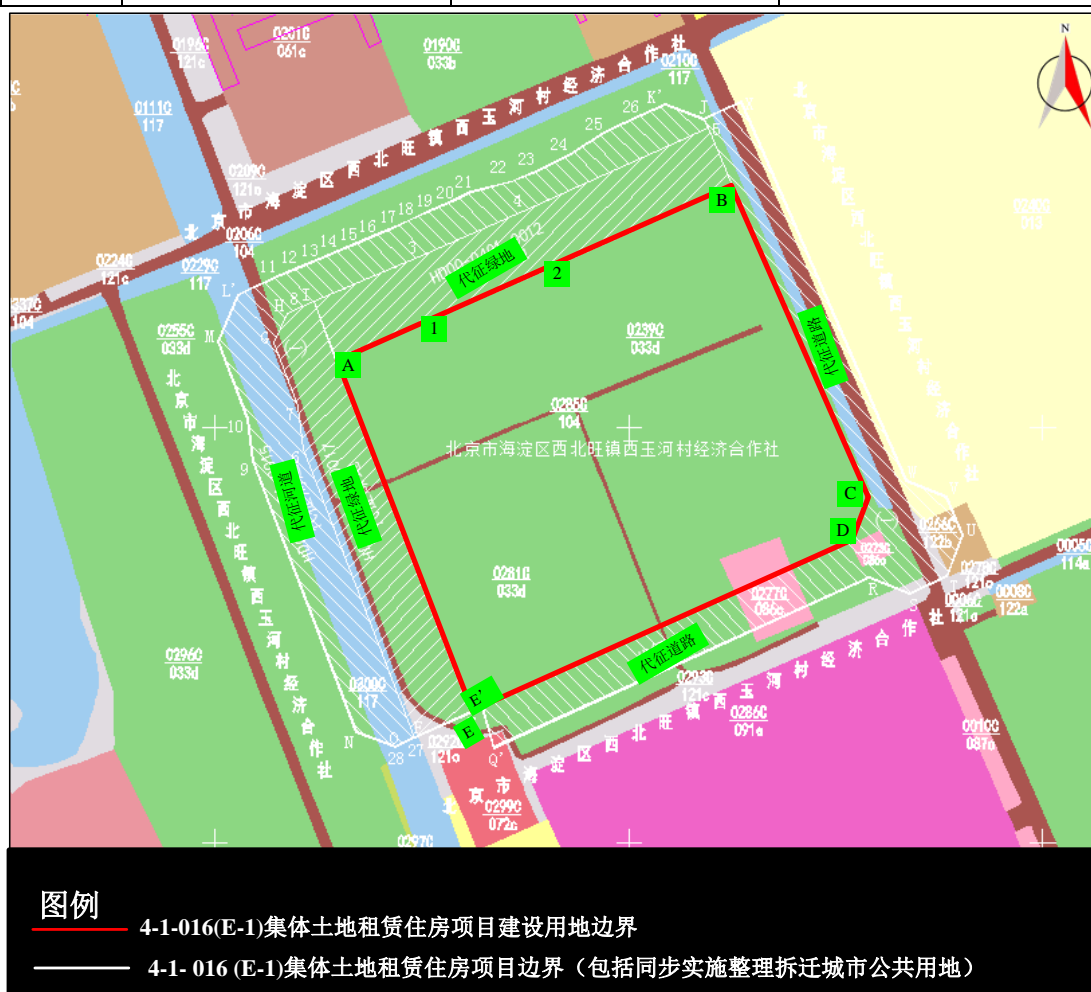
图 1-1 建设用地地块及同步实施整理用地具体边界范围

4-1-016 (E-1) 建设用地具体边界钉桩成果见表 1-2, 同步实施整理用地边界钉桩成果见表 1-2, 具体边界范围见图 1-1。

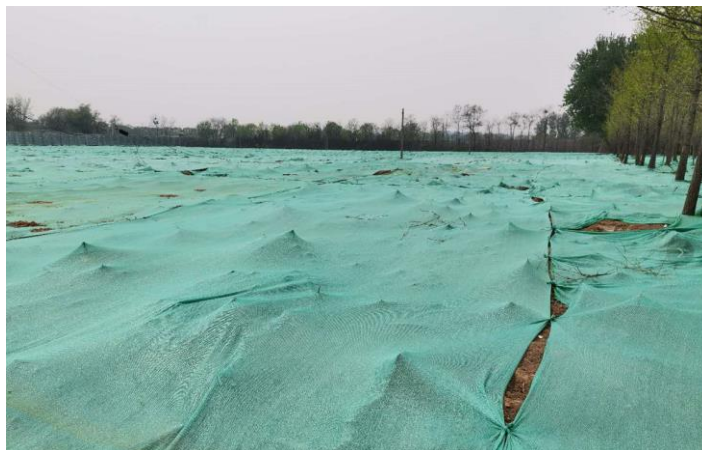
图 2-1 现场踏勘地块全貌

通过对地块所在区域地质、地形进行观测，对地块、相邻地块及周围区域环境现状进行气味辨识、摄影和照相等方式初步判断地块污染的情况。

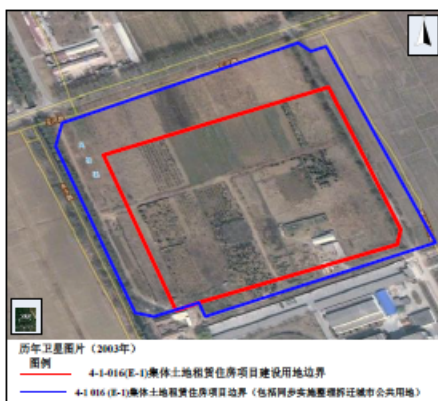
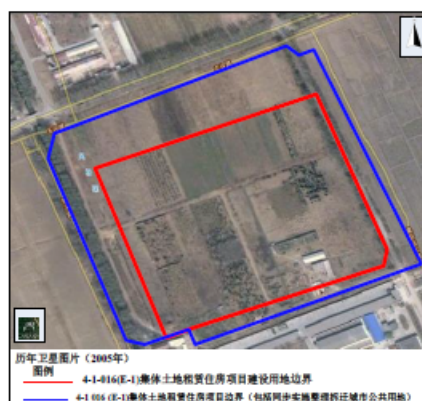
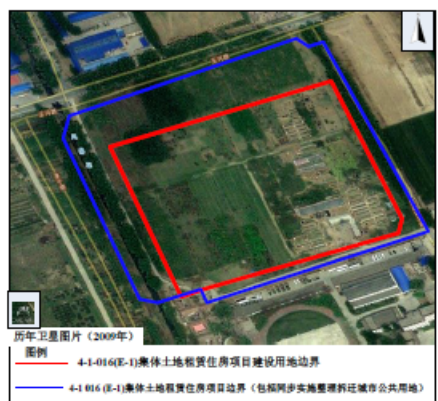
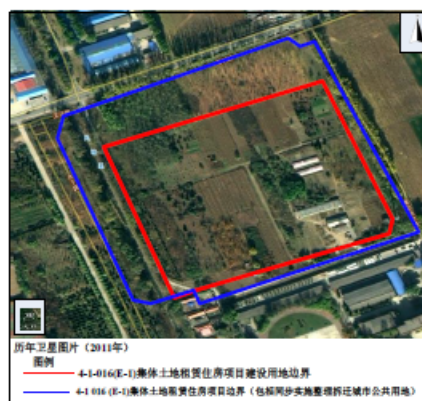
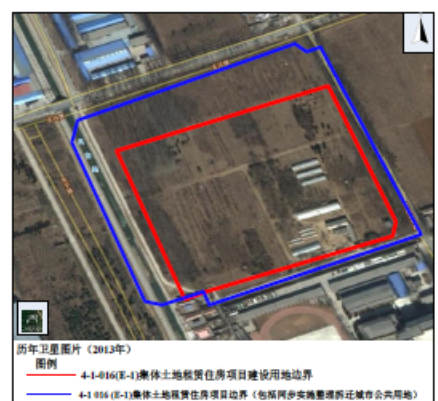
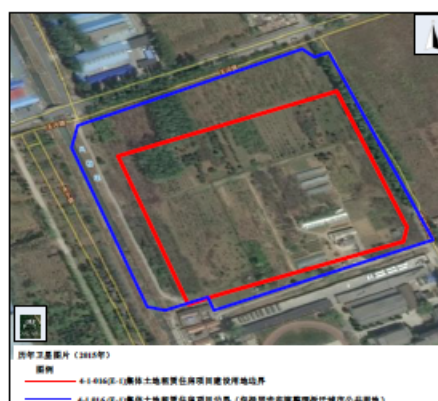
图 2-5 地块历年卫星图片

选取 2003 年、2005 年、2009 年、2011 年、2013 年、2015 年、2017 年、2019 年历史卫星图片影像数据，场地历史影像见图 2-5。

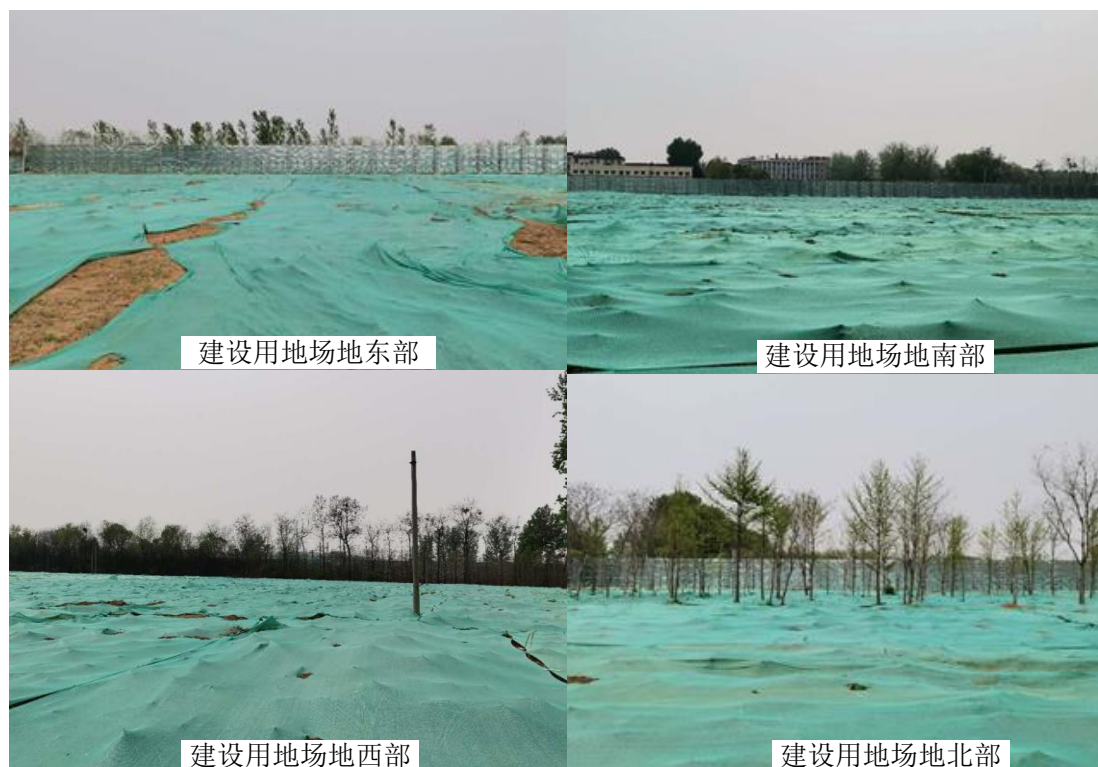
图 2-6 建设用地地块现状

根据现场调研，目前地块地上物已整理完毕，除地块北侧 4 排树木作为未来的规划绿地保持原状，其余全部由绿色纱网苫盖。建设用地地块现状照片见图 2-5，建设用地外侧同步实施整理地块现状图 2-6。

通过对场地进行现场踏勘、场地调查和相关资料分析，西北旺镇 4-1-016(E-1)地块建设集体租赁住房项目建设用地范围内原有地上物为林地、西北旺镇农服中心苗圃大棚以及西北旺镇农服中心苗圃大棚管理用房。根据现场调研，目前地块地上物已整理完毕，除地块北侧 4 排树木作为未来的规划绿地保持原状外，其余全部由绿色纱网苫盖。地块感官特征均良好，无污染痕迹。项目地块及周边从事的主要生产活动未曾发生过污染事故。

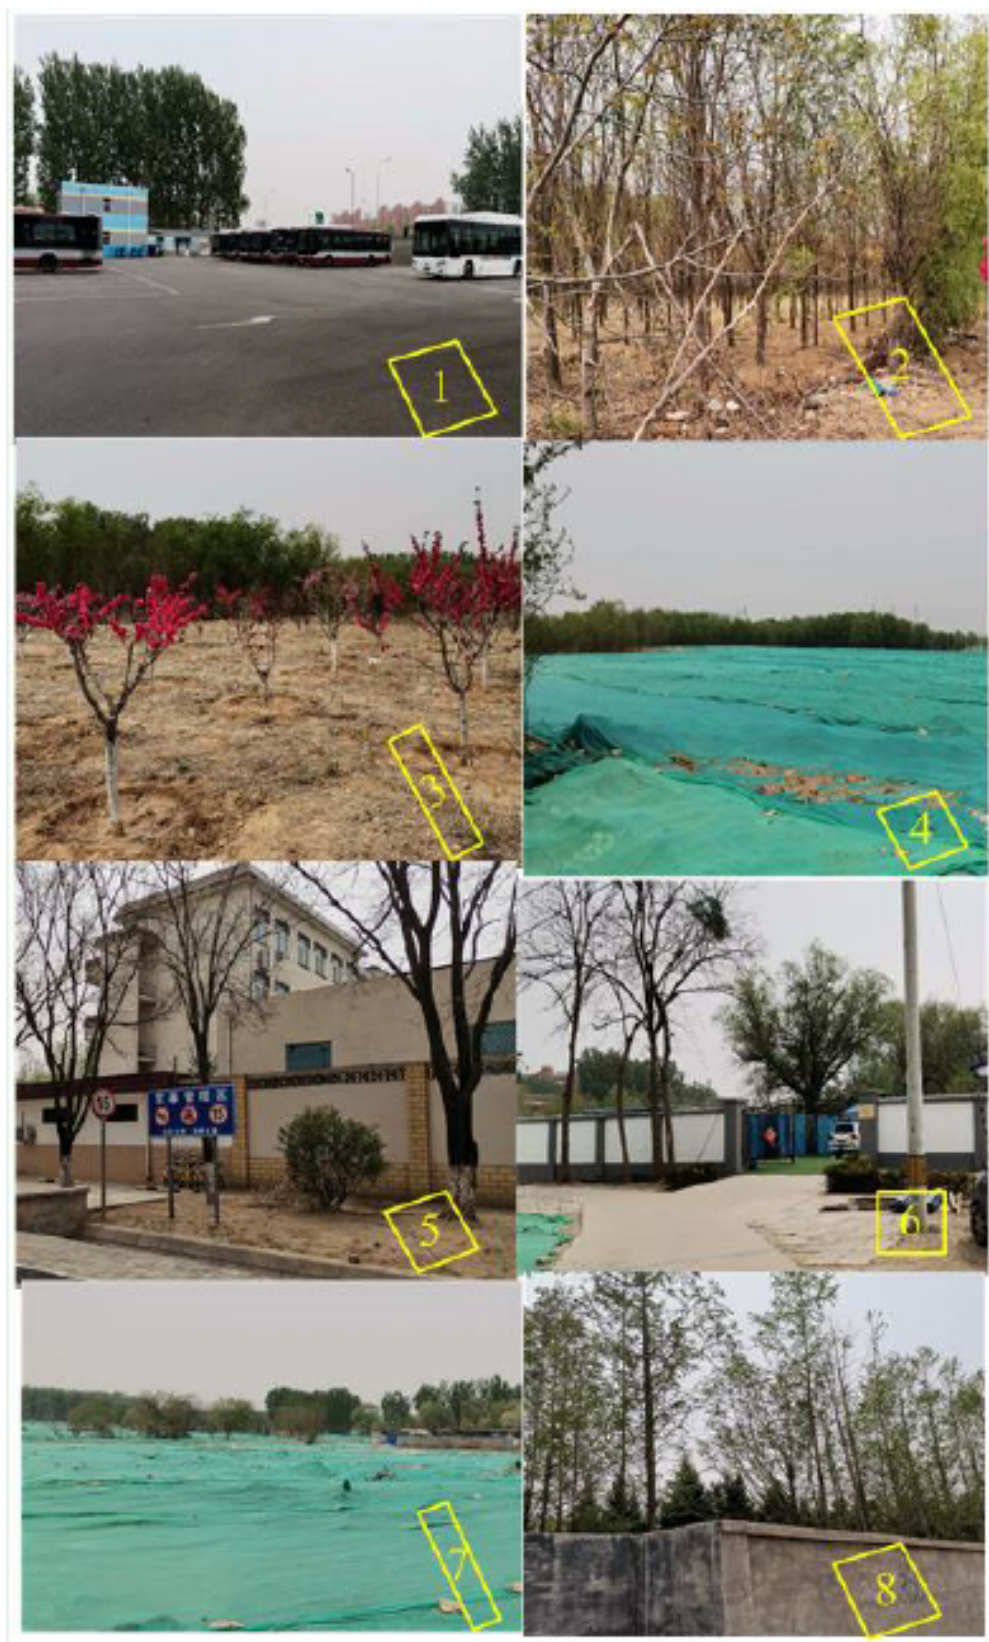
图 2-10 场地相邻地块利用现状图

场地四至：

东至永玉东一路，隔路为 4-1-013 地块；

西至永玉路，隔路为空地；

南至规划皇后店北二路，隔路为总装备部后勤教导队大队；

北至玉河路，隔路为西玉河公交场站及林地、绿地。

场地相邻地块土地现状见表 2-4，场地相邻地块土地现状照片见图 2-10。

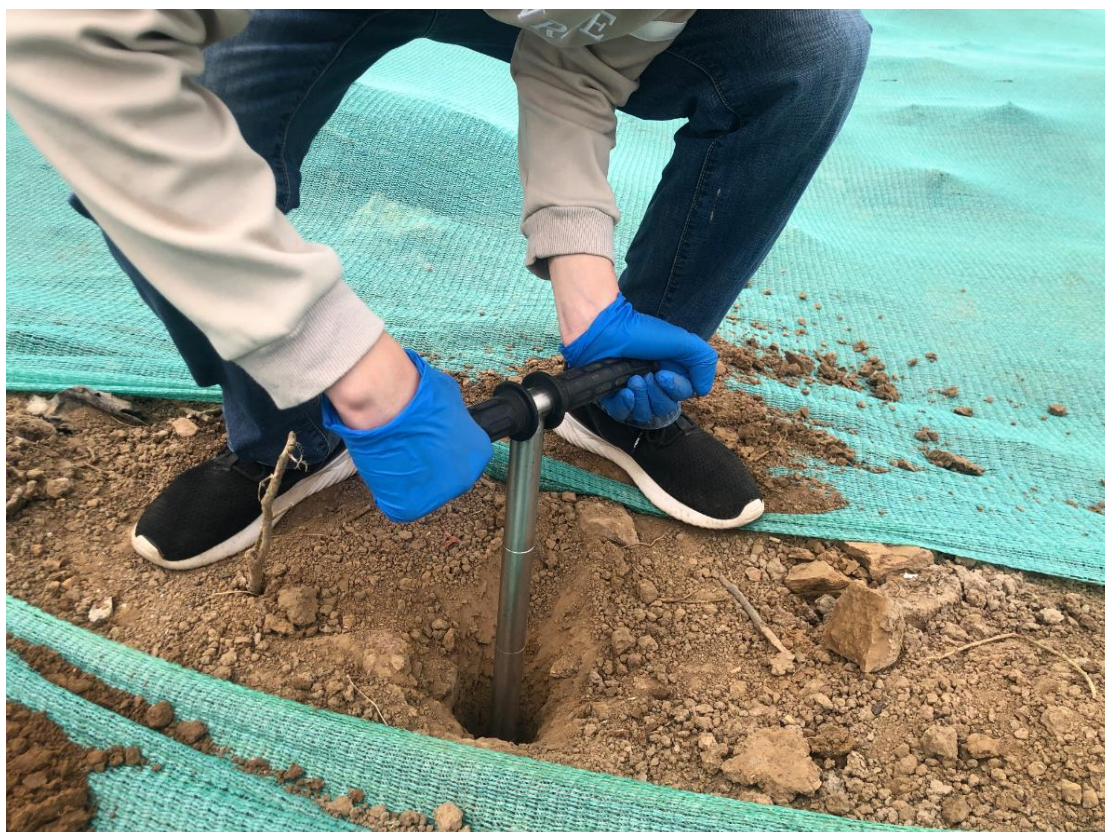
图 4-1 土壤采样照片

布设 3 个表层土壤采样点，分别为原苗圃用地布置一个表层采样点，原林地用地布置两个表层采样点，表层土壤孔取样深度为 0.5m。

本次地块土壤样品采集等现场工作由北京中海京诚检测技术有限公司完成，采样时间为 2020 年 4 月 15 日。

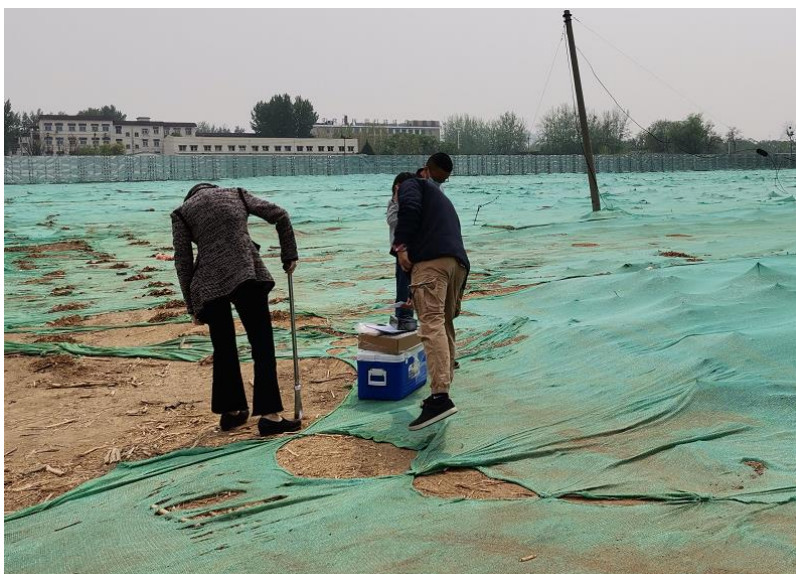
图 4-3 样品保温箱照片

土壤样品的收集与保存：取样后土样收集于一次性取样管内，用具聚四氟乙烯密封垫的瓶盖盖紧，现场采集的所有样品均在采样现场放入保温箱，加冰袋在低温（4℃）条件下进行避光冷藏保存，直至到实验室。回实验室后，将样品置于低温冰箱内保存。

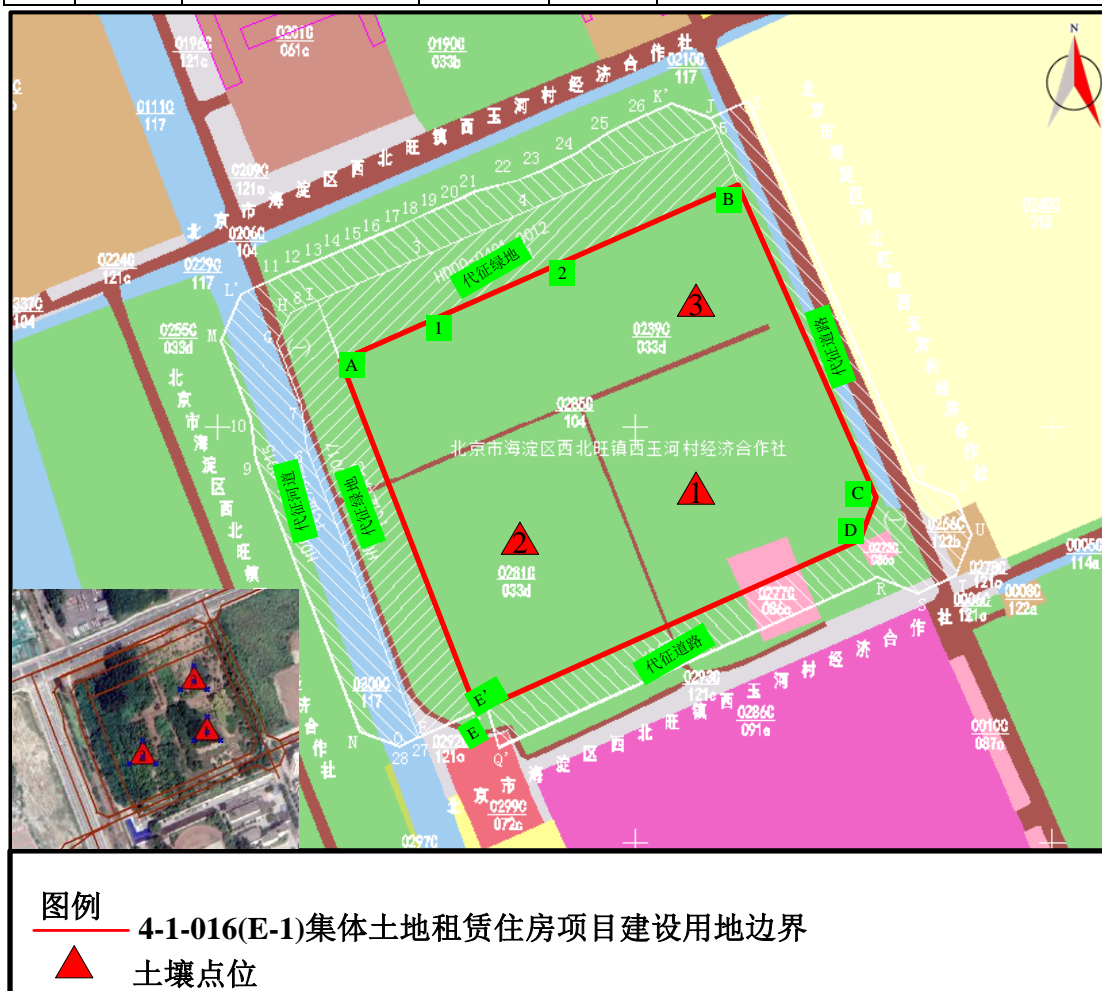
图 4-4 土壤采样点位置图

土壤取样信息见表 4-2，土壤采样点位置分布见图 4-4。
